Binnendijk

Inlaag

Financiële nasleep

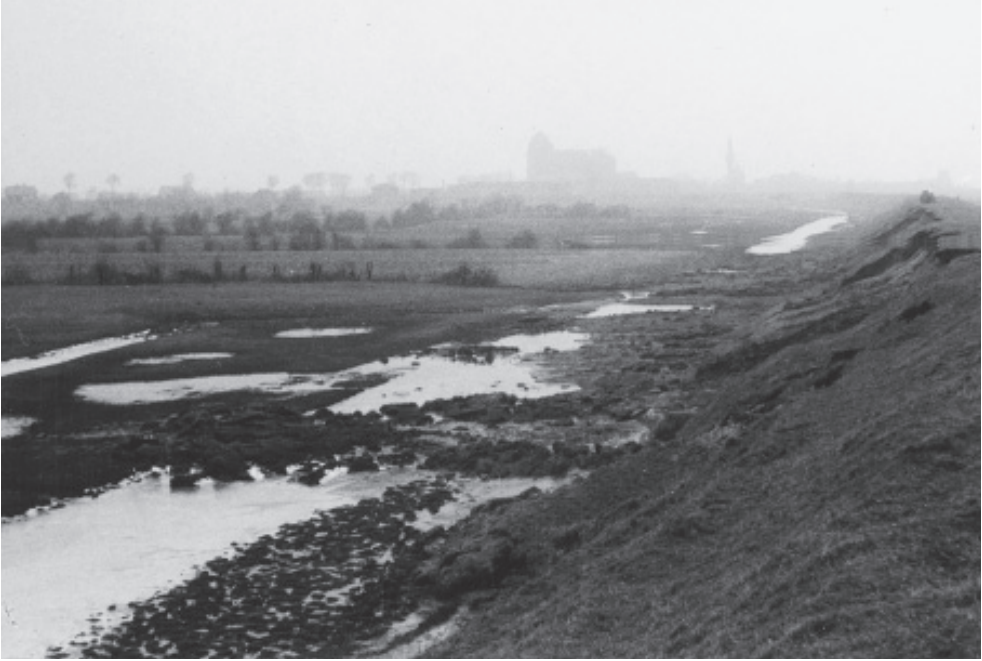
De dijk van de Oostwatering ten zuiden van Veere (ter hoogte van dijkpalen 49-50) op 1 februari 1953. Het zeewater is over de dijk geslagen en heeft de achterzijde van het dijklichaam beschadigd. (Foto Ies Lamain, Archief Polder Walcheren 1870-1953, inv.nr. 2790, foto 102)

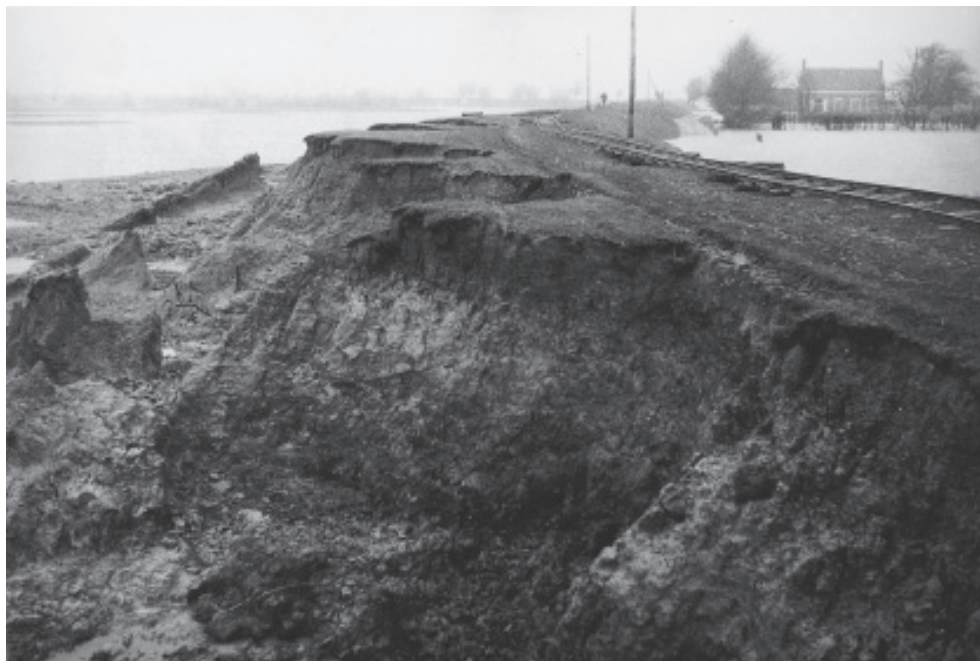
De beschadigde (Oranje)Poldersedijk in noordelijke richting, tussen de eerste en de tweede stenen sluis. Rechts de kant van de Oranjepolder en links de kant van Walcheren. Op 2 februari werd er reeds een smalspoor op de dijk aangelegd om zakken klei te kunnen aanvoeren om het gat dat bij de eerste sluis was ontstaan te kunnen dichtn. Een opname van 6 februari 1953. (Archief Polder Walcheren 1870-1953, inv.nr. 2791, foto 116)

Zorgelijk was de toestand van de Veerse dijk, de zogenaamde Poldersedijk, tussen de Polder Walcheren en de Oranjepolder. Deze binnendijk had een hoogte van slechts + 2,15 meter NAP en werd als eerste waterkerende binnendijk beschouwd. Doordat het inundatiewater over deze dijk liep, liep een gebied van 720 hectare onder water. Arnemuïden en Kleverskerke liepen onder. De dijk raakte hierdoor aan de achterzijde zwaar beschadigd. Het kleiverlies bedroeg ongeveer 2.000 kubieke meter. Van de vier duikers in deze dijk waren de schuiven niet dicht. Door de druk van het water werd een van de duikers weggeslagen, terwijl een andere zwaar beschadigd werd.

Hoewel de duikers niet aan de Polder Walcheren toebehoorden, heeft de technische dienst van dit orgaan het dichtn van de gaten in de binnendijk op zich genomen. Met het noodherstel werd direct op 1 februari begonnen. Een dag later werd op de binnendijk, die nu een zeewaterkering was geworden, een smalspoor aangelegd om de zakken met klei makkelijker te kunnen aanvoeren.

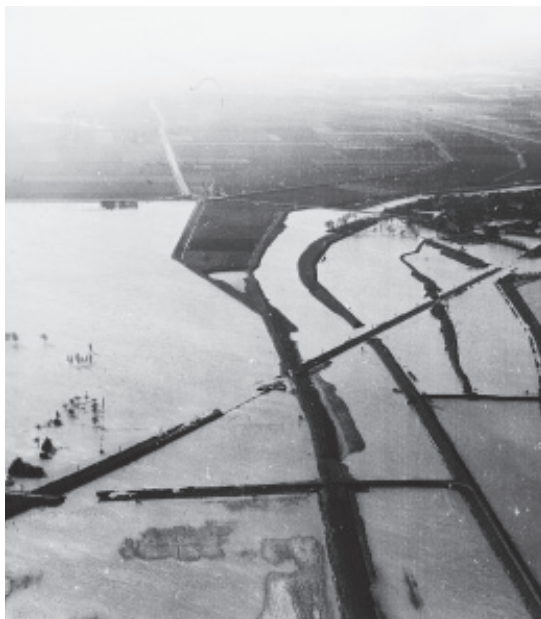
Luchtfoto van de onder water gelopen Suzannapolder vanuit het noorden gezien. Dwars door de polder loopt de Sloedam, met bovenop de spoorlijn. Achter de Suzannapolder liggen de polders Nieuwerkerke en Rapenburg. Foto genomen op 3 februari 1953. Het vliegtuig vloog ongeveer boven de plaats waar nu de jachthaven Oranjeplaat is. (Zeeuws Archief, Archief Dienst Dijkherstel Zeeland, inv.nr. 40)

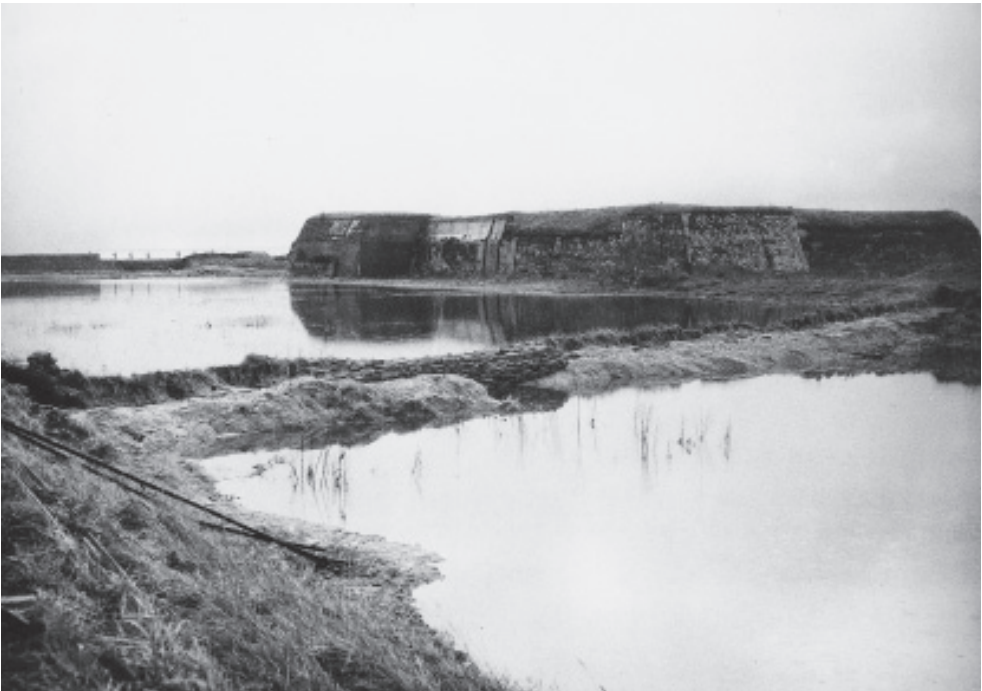
Voor fort Rammekens werden de twee ontstane bressen in de zeedijk in de ochtend van 1 februari 1953 met zakken, gevuld met klei, gedicht. Deze nooddichtingen spoelden in de namiddag door de hoge vloed weer weg. Na de vloed werden de bressen afgegrendeld door middel van twee tijdelijke keringen in de fortgracht tussen de zeedijk en de fortwal, maar het eerste inlaagdijkje werd weggeslagen en moest met kleizakken worden verstevoigd. Een opname van 6 februari 1953. (Archief Polder Walcheren 1870-1953, inv.nr. 2791, foto 122)

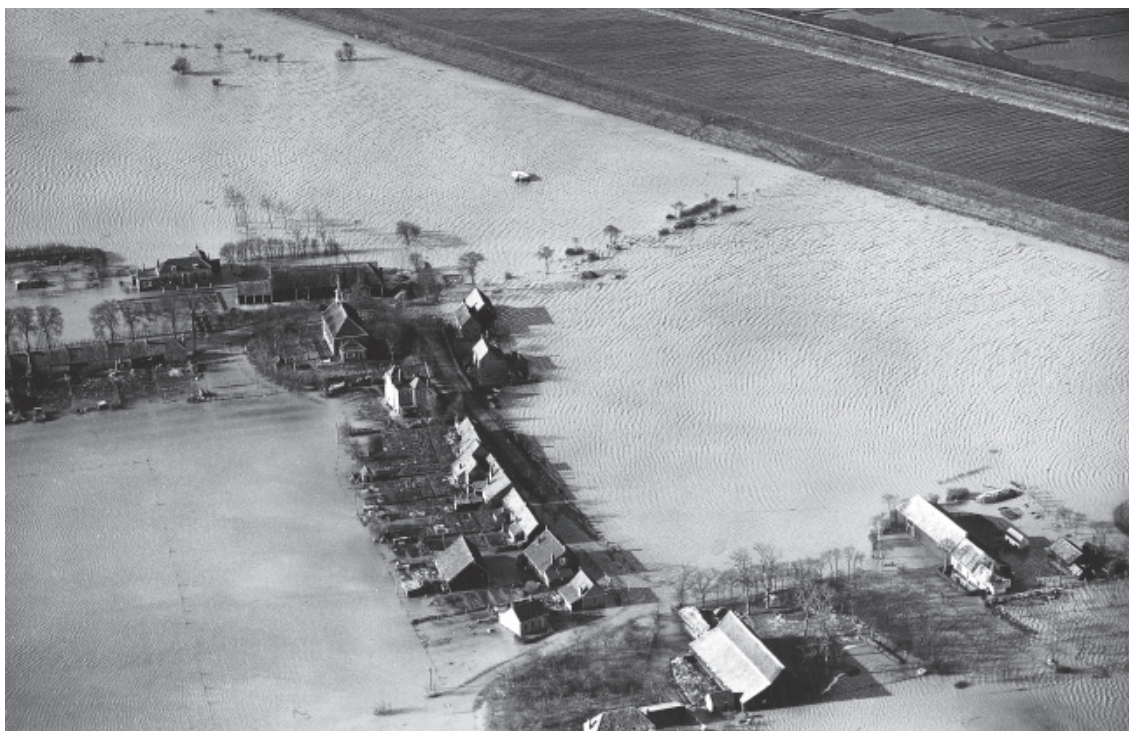
Op deze luchtfoto is duidelijk te zien hoe hoog het water in Kleverskerke kwam. Het gehele gebied van Kleverskerke liep onder water doordat de dijk tussen de Polder Walcheren en de Oranjepolder (de Poldersedijk) doorbrak ter hoogte van de schaapskooi. (Zeeuws Archief, Archief Gemeente Arnhemuiden)

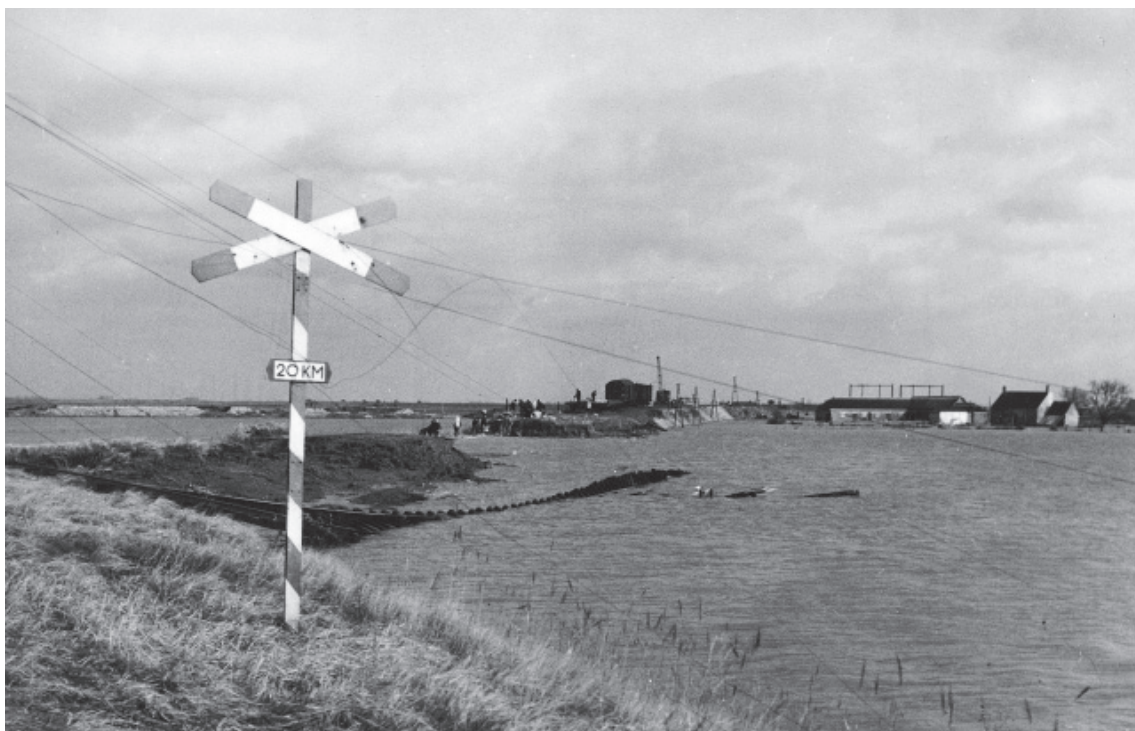
Het gat in de spoorbaan nabij de hofstede van Mesu (rechts). Arbeiders van de Nederlandse Spoorwegen zijn bezig met het dichtmaken van het gat. (Zeeuws Archief, Archief Gemeente Arnemuiden)

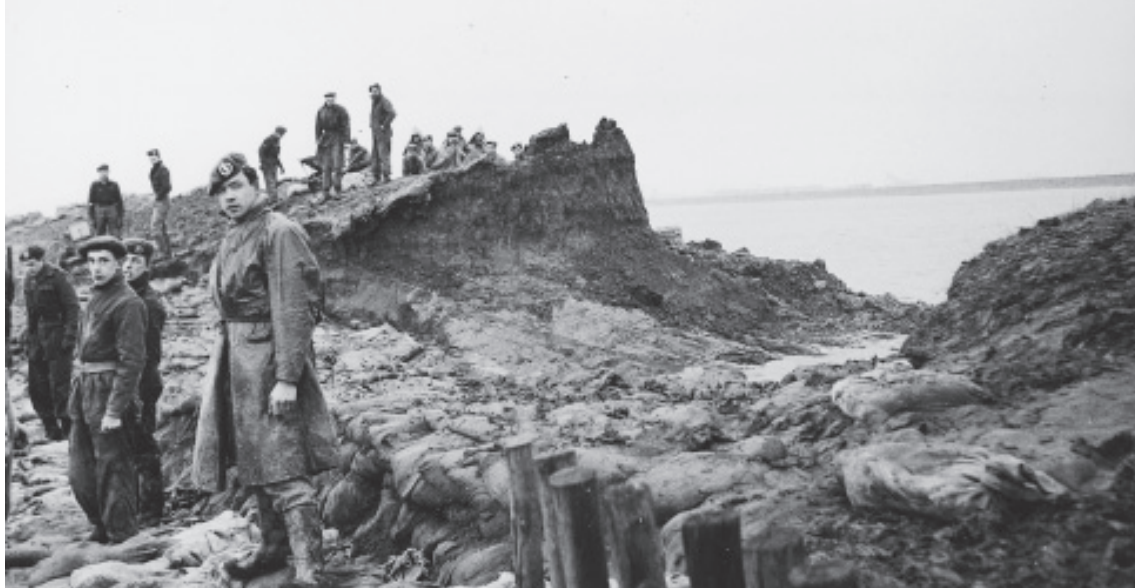
Deze militairen, afkomstig van het garnizoenscommando te Middelburg, lijken de wacht te houden bij een bres in de zeedijk van de Zuidwatering ter hoogte van de Inlaag 1678. Op de achtergrond de inlaagdijk. De inlaag is volgestroomd. (Foto Ies Lamain, Archief Polder Walcheren 1870-1953, inv.nr. 2791, foto 134)

Een bijzondere omstandigheid was toch wel dat de inlaagdijk van de Zuidwatering bij Ritthem 275 jaar na aanleg zijn nut kon bewijzen. In de zeedijk voor de inlaag waren drie grote bressen ontstaan, waardoor de inlaag, groot 30 hectare, snel volliep tot het peil van het buitenwater (+ 4,55 m NAP). Doordat de in 1678 aangelegde inlaagdijk een waterkerende hoogte had van + 4,80 m NAP is het achterliggende gebied, en dan met name het dorp Ritthem,
