De consistoriekamer

Een markant gebouw bij de kerk van Koudekerke

De Wete jaargang 37 nummer 2 (april 2008)

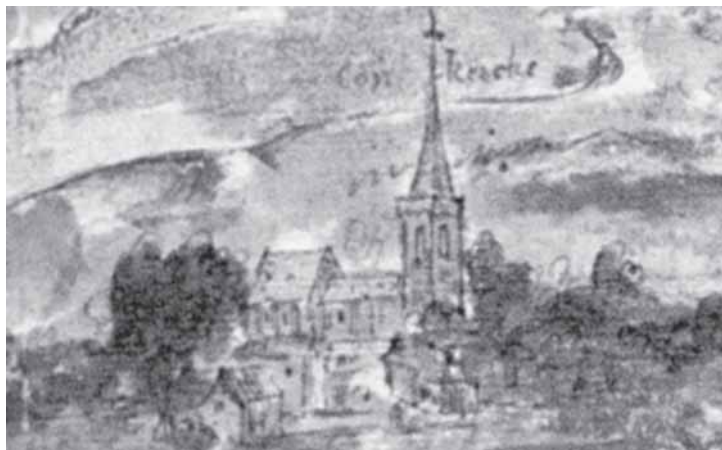
De voormalige r.-k. kerk van Koudekerke afgebeeld op het Panorama van Walcheren, de 'Zelandiae Descriptio', gemaakt rond 1500 door Antoon van den Wijngaerde.

Zo viel aan dit geweld in 1572 ook de toenmalige r.-k. kerk van Koudekerke, in gebruik genomen in 1405, ten prooi. In 1574 verlieten de verslagen Spaanse troepen Middelburg. De bezetting was voorbij en vanaf dat moment kon er gedacht worden aan herbouw van alles wat verwoest was, ook in Koudekerke. De deels verwoeste r.-k. kerk had op het oog veel weg van de huidige kerk van Domburg, met een hoge spitse toren aan

de westzijde. In Koudekerke bevond zich aan de oostzijde een hoog koor met zijbeuken.

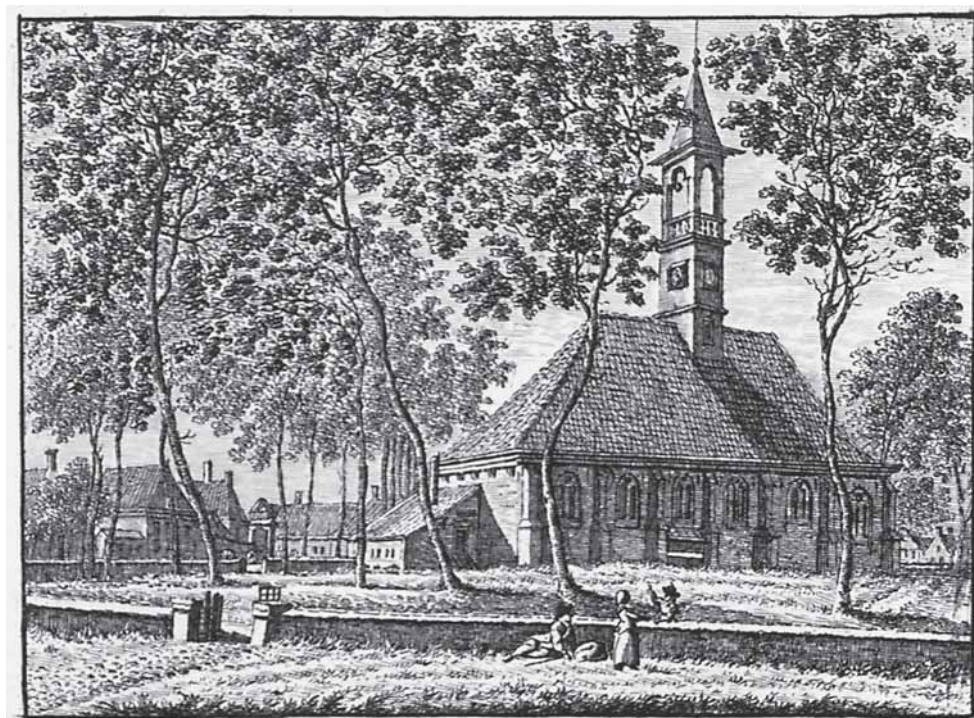
T' DORP KOUDEKERK.

Gezicht op de hervormde kerk van Koudekerke, met consistorie, vanuit noordoostelijke richting, door Bulthuis. (Zeeuws Archief, Zeeuws Genootschap, Zelandia Illustrata deel II, cat.nr. 147)

De oudste afbeelding die we van kerk en aanbouw/consistorie kennen, is een gravure van Bulthuis uit 1790. De ets is gemaakt vanuit het noordoosten, daar waar nu de hoek van de Badhuisstraat is.

De consistorie bestaat uit een aanbouw met een schuin aflopend dak, die aangeplakt is tegen het midden van de oostgevel, waarin een viertal kleine ramen zit met aan de noordzijde een deur. Het ligt voor de hand dat de hoofdingang van de kerk zich aan de andere zijde bevond, al of

niet via de aanbouw. Op het dak staat een schoorsteen en dat wijst op een vuurplaats of kachel en vanuit die gedachtegang kan men voorzichtig concluderen dat zich in het noordelijk deel van de aanbouw een opslagruimte voor onder meer brandstof bevond.

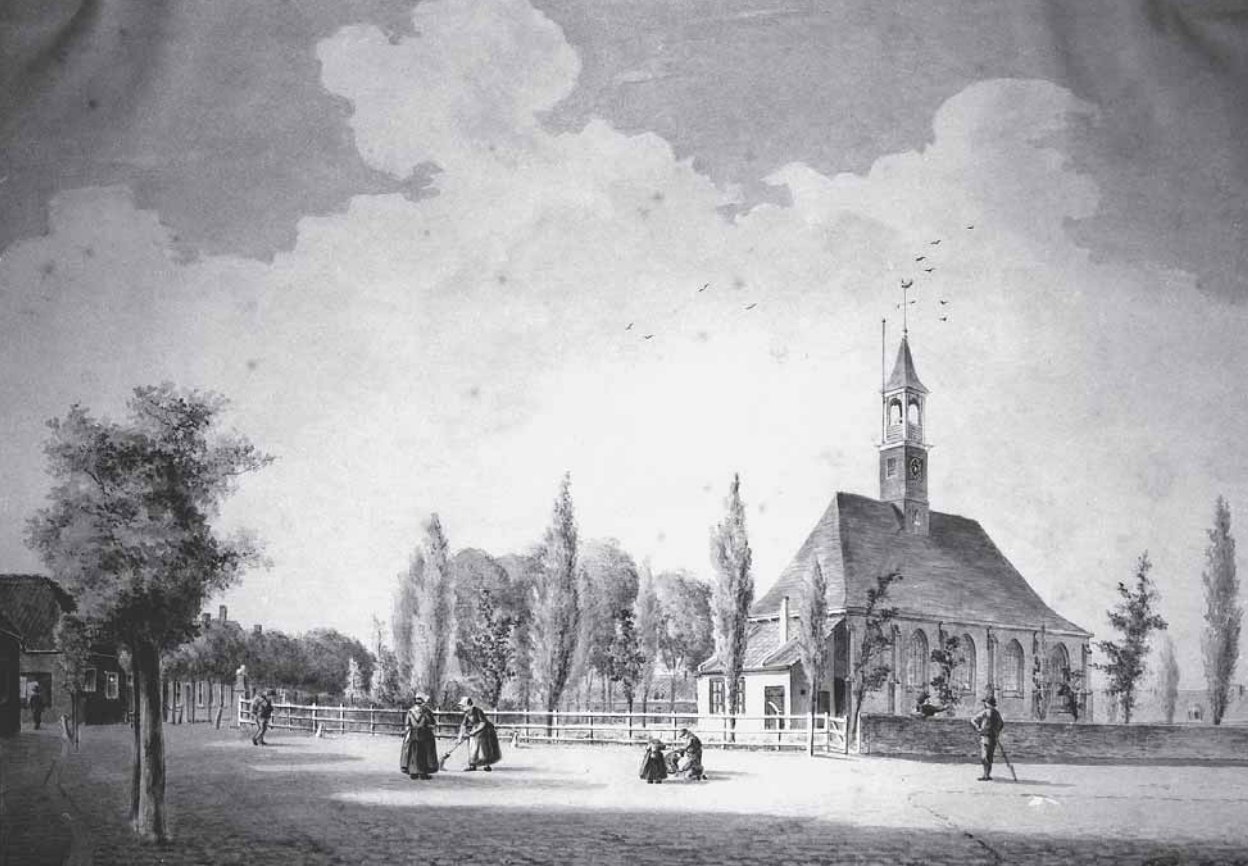
Gezicht op de hervormde kerk van Koudekerke, met consistorie, vanuit noordoostelijke richting, aquarel door J.W. Worrell, 1857. (Zeeuws Archief, Zeeuws Genootschap, Zelandia Illustrata deel II, cat.nr. 148)

Op de aquarel van J. Worrell uit 1857 zien we de aanbouw in volle glorie. Opnieuw is er vanaf de hoek van de Badhuisstraat geschilderd. De oostgevel toont nu twee ramen (de consistorie), rechts ervan is een deur (het brandspuithuisje) en in de noordgevel is de deur van de gevangenis. Het dak van de aanbouw is in 1827 schuin oplopend opgetrokken tot aan de goot van de kerk.

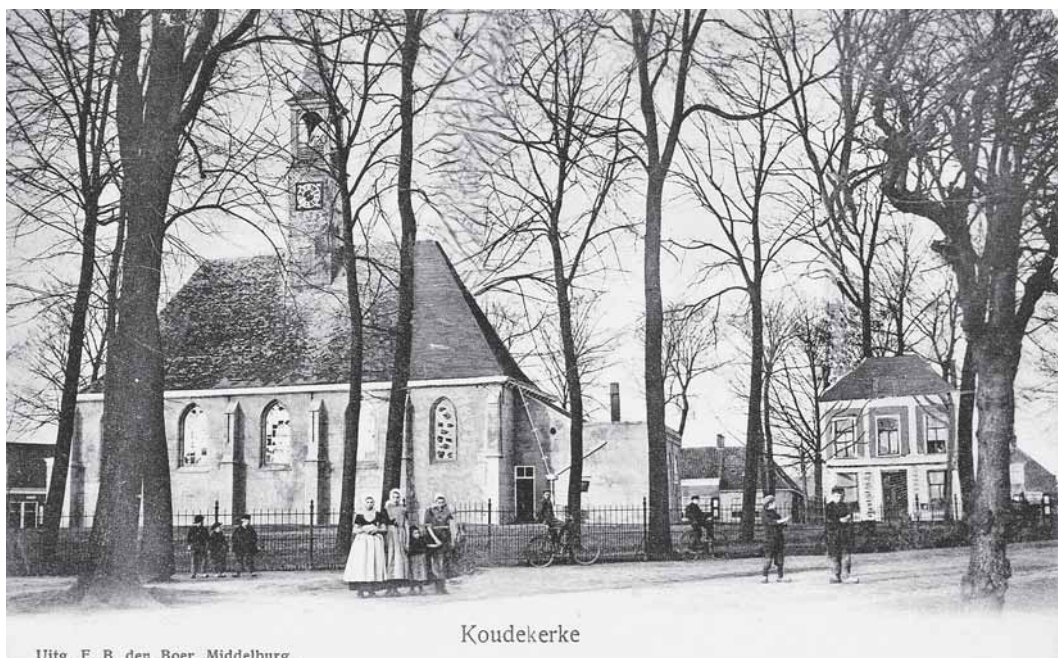
De consistorie zoals deze in 1866 tot stand kwam, ca. 1900. Aan de oostkant is de deur van het brandspuithuisje te zien, en de aansluiting van het schuine dak tot aan de goot van het kerkdak. Tussen de kerk en de consistorie loopt de weinig sierlijke regenpijpconstructie. (Zeeuws Archief, Zeeuws Genootschap, Zelandia Illustrata, prentbriefkaarten, cat.nr. ZI-P-524)

Foto's uit het begin van de twintigste eeuw tonen de aanbouw zoals deze in 1866 tot stand kwam. Aan de oostkant is de deur van het brandspuithuisje te zien en de

aansluiting van het schuine dak tot aan de goot van het kerkdak. De zuidzijde van de aanbouw is erg sober. Er is een bepleisterde grijze muur met daarin twee deuren, links de ingang naar het kerkgebouw en rechts een kleinere deur naar de consistorie. Daartussen loopt de weinig sierlijke regenpijpconstructie vanaf het dak en de consistorie naar de regenbak, die zich daar nog bevindt.

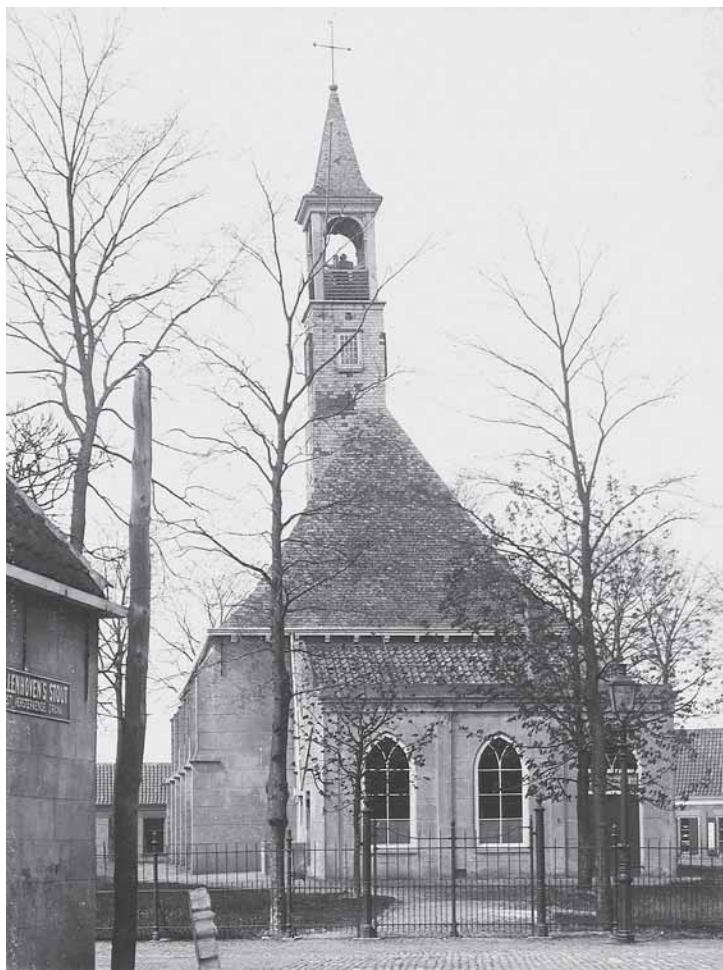
De hervormde kerk met de consistorie, gezien vanuit de Brouwerijstraat, voor de verbouwing van 1911. (Zeeuws Archief, Zeeuws Genootschap, Zelandia Illustrata, prentbriefkaarten, cat.nr. ZI-P-528)

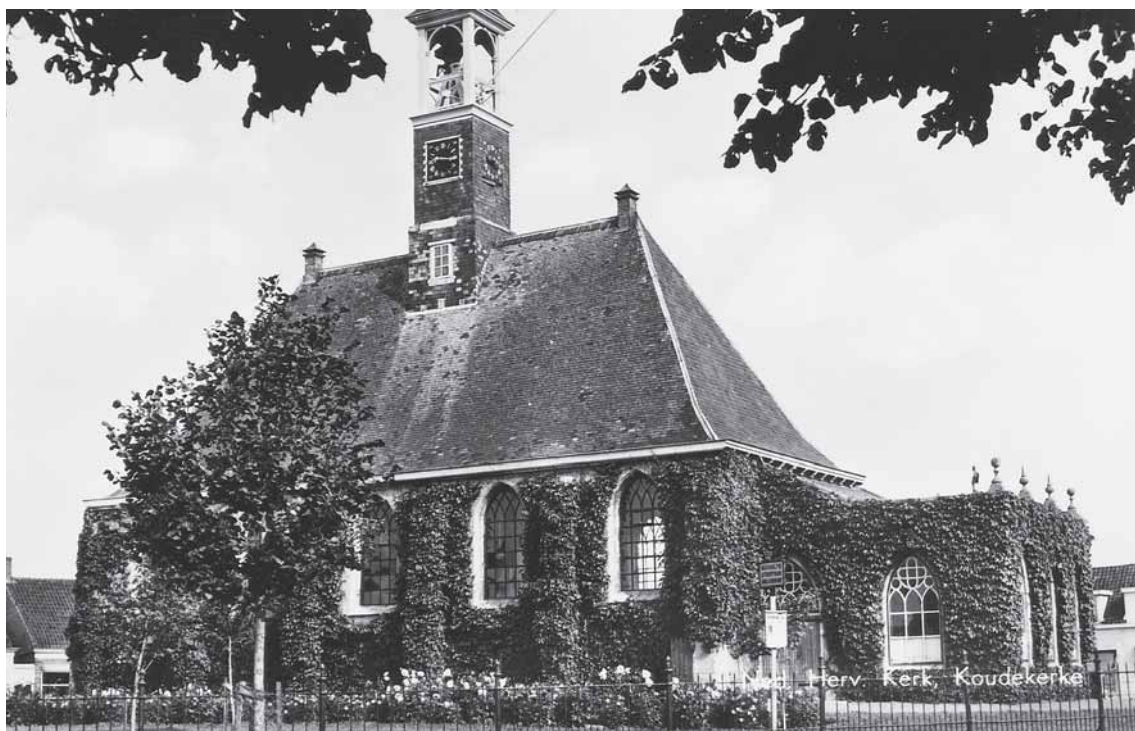
Voor de restauratie in de jaren vijftig en zestig waren kerk en consistorie begroeid met wilde wingerd, die voornamelijk de zuidzijde van het gebouw vanaf de grond tot in de goot bedekte. (Zeeuws Archief, Zeeuws Genootschap, Zelandia Illustrata, prentbriefkaarten, cat.nr. ZI-P-531)

Kerk en consistorie werden ontdaan van de wilde wingerd, die voornamelijk de zuidzijde van het complex vanaf de grond tot in de goot bedekte. Ten slotte werd het kerkgebouw ontdaan van het grauwe pleisterwerk van cement, zodat de originele Zeeuws bakstenen ‘moppen’ weer tevoorschijn kwamen. De consistorie werd opnieuw geheel wit geschilderd, waardoor het accent tussen de blauwe en witte vlak-
De Wete jaargang 37 nummer 2 (april 2008)

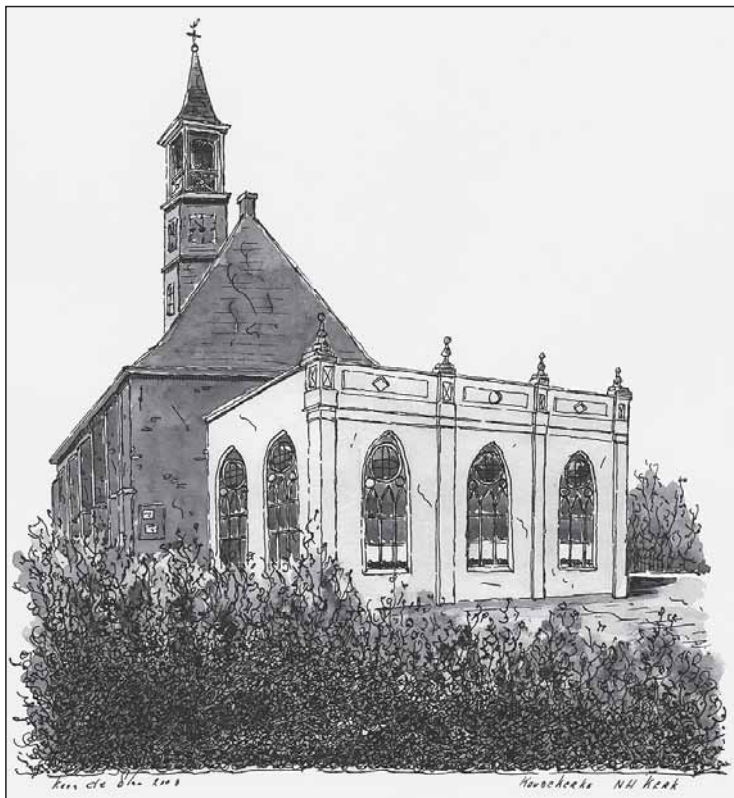
Pentekening van de hervormde kerk met de witte consistorie door Kees de Plaa, 2003. (Zeeuws Archief, Zeeuws Genootschap, Zelandia Illustrata, collectie-De Plaa, cat.nr. ZI-PLAA-2501)
